KOPSAMON KULTTUURIYMPÄRISTÖSELVITYS

Juupajoki

Kulttuuriympäristöselvitys on tehty Kopsamon oikeusvaikutteista kyläosayleiskaavaa varten. Osallistumis- ja arviointisuunnitelman (20.1.2014) mukaan kyläosayleiskaava tulee osoittamaan asumisen laajentumisalueet Kopsamon kylässä ja lähialueella. Selvityksessä kuvataan rakennetun kulttuuriympäristön historia, ominaisluonne ja nykytila sekä osoitetaan alueen maisemalliset ja kulttuurihistorialliset arvot. Työn tilasi Juupajoen kunta.

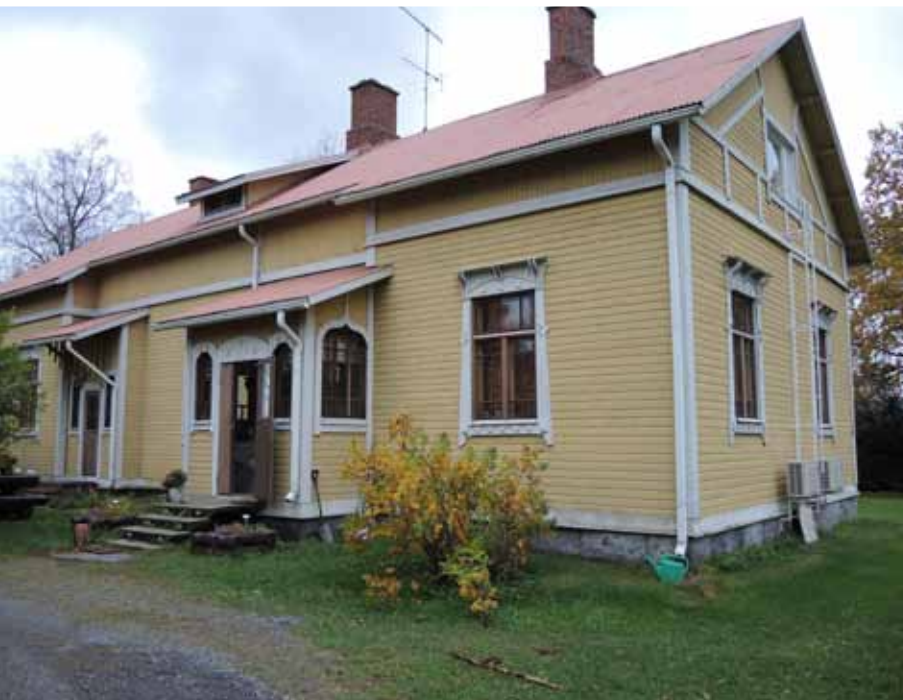
1 Pärriaukio

Pärriauktion tila eli Pärri on yksi Juupajoen vanhimpia tiloja ja entinen kestiekivariipaikka. 1500-luvun asutuksen yleisluettelossa mainitaan Pärriaukio. Vuoden 1650 Oriveden hallintopitäjän kartassa on yksinäistalo joka on merkitty Pärriaukioksi. Vuoden 1844 pitäjänkartalla paikka on edelleen merkittynä Pärriaukioksi. Nykyisin Pärri eli Pärri on perinteistä vanhaa pihapiiriä, jossa on yhä pystyssä 1700-luvun tilan päärakennus. Toinen pihan asuintalo on rakennettu 1910 ja graniitti- ja tiilirakenteinen navetta vuonna 1960. Sekä uudet että vanhat rakennukset on tehty kivijalan päälle, eikä pihapiirissä ole tehty suurempia maansiirtotöitä.

Pärin pihapiirin ympäristö ja rakennuskokonaisuus on hyvin säilynyt.

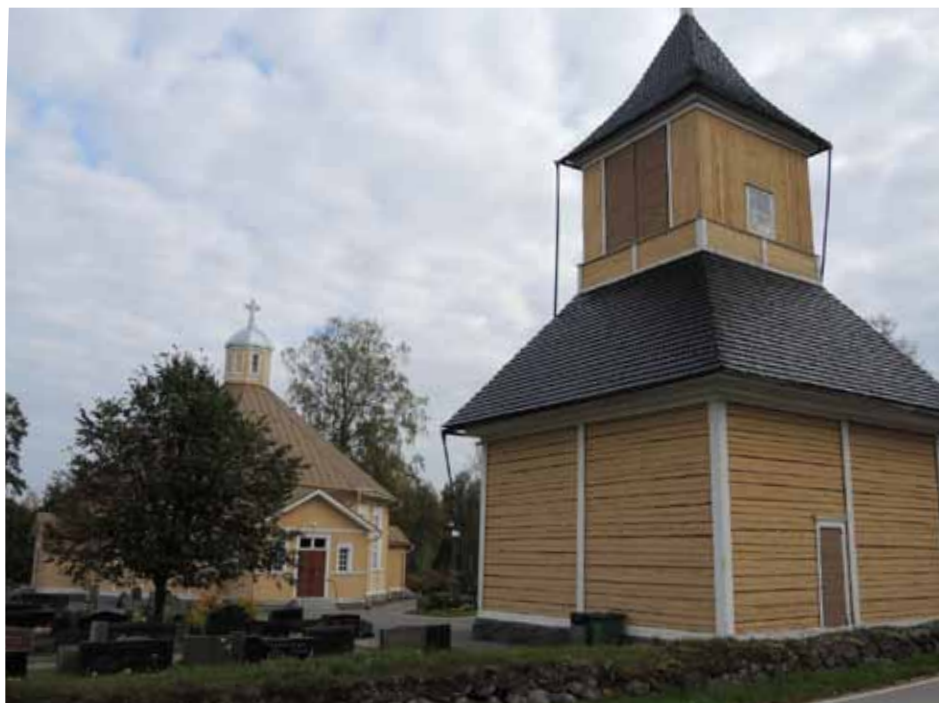
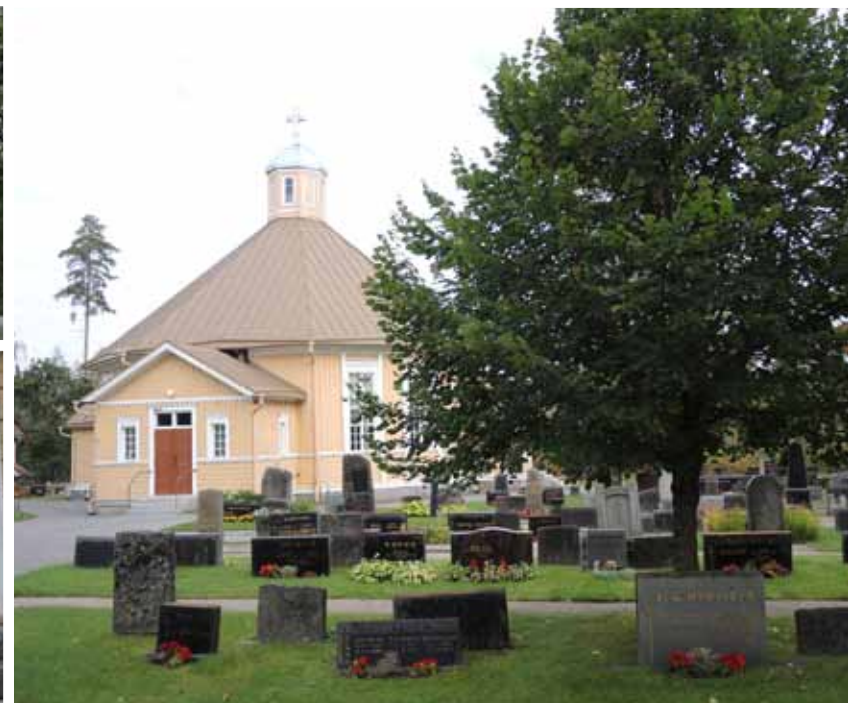
2 Seurantalo Suomela

Seurantalo Suomela on rakennettu jugend-tyyliin vuonna 1908. Sen omistaa nykyisin Manttaalisäätiö. Se rakennettiin alun perin Suomalaisen seuran kokoontumistaloksi, sitten se siirtyi 1928 Juupajoen Suojeluskunnalle suojeluskuntataloksi ja sen jälkeen Juupajoen maamiesseuralle 1944 maamiesseuran taloksi. Maamiesseura luovutti talon taloudellisten syiden vuoksi Manttaalisäätiölle vuonna 1982.

Suomela on pidetty hyvässä kunnossa, sitä on kunnostettu monin tavoin. Tämä edustava seurantalo sijaitsee aivan kirkon ja hautausmaan vieressä.

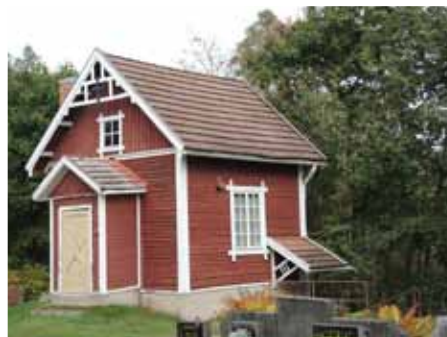
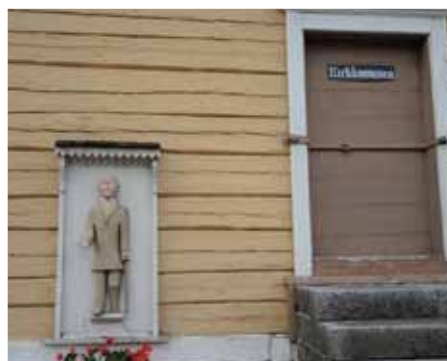
3 Juupajoen kirkko

Juupajoen puukirkko on rakennettu vuonna 1838. Pohjamuodoltaan kirkko on kahdeksankulmainen keskeiskirkko ja ulkokattona on lyhtyyn päättyvä särmäkarti. Kirkko liittyy siten 1700-luvun loppupuolen ja 1800-luvun alkupuolen monikulmaisten keskeiskirkkojen ryhmään. Kehän ulkopuolisina osina liittyy runkhuoneeseen sakaristo ja eteiset. Erillinen kellotapuli on vuodelta 1840. Kirkon kivijalkaa, saarnastuolia ja kuorin ikkunoita jouduttiin korjaamaan jo vuonna 1850. Kirkon ympärillä oleva vanha hautausmaa vihittiin käyttöön vuonna 1853. Paanukattainen kellotapuli valmistui 1861.

Kirkko uudistettiin sisältä arkkitehti Ilmari Launiksen suunnitelmien pohjalta v.1915. Vuonna 1983 tehtiin peruskorjaus, jolloin kirkon sisämaalaus palautettiin vuoden 1915 väriin ja sisäänkäynnit rakennettiin uudelleen. Vuosina 1998-1999 kirkossa tehtiin lahovaurioiden korjauksia, ulkomaalaus ja sisämaalauksia.

Kirkko, kellotapuli, vanha ruumishuone sekä hautausmaa muodostavat yhtenäisen kokonaisuuden. Rakennukset ovat säilyneet ennallaan. Kirkkomaan rajaa tiestä kiviaita. Tien toisella puolen sijaitseva parkkipaikka on uudistettu vuonna 2013 tehdyn kevyenliikenteen väylän rakentamisen yhteydessä.

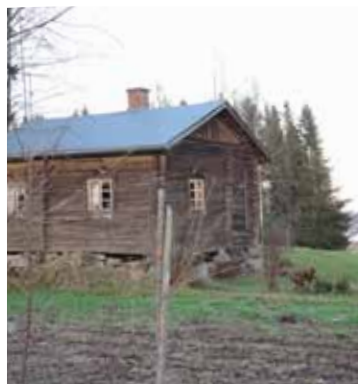
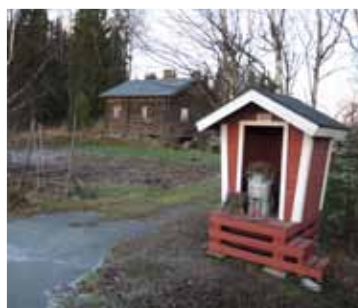
4 Kivimäen torppa

Kivimäen torppa sijaitsee Juupajoen kirkon tuntumassa. Torppa on erotettu Pärin maista 1920-luvulla. Rakennukset on säilytetty alkuperäisessä asussaan. Rakennusryhmä on maisemallisesti näkyvällä paikalla ja se on tärkeä osa kirkon seudun asutusta.

Kivimäen torppa on hyvin säilytetty ympäristöineen nykypäivään. Rakennukset ovat kunnossa ja ne ovat kesäkäytössä. Edustalle, tien reunaan rakennettu riukuaita sopii hyvin osaksi ympäristöä. Torpan pihapiiri nivoutuu tänä päivänä luontevasti osaksi uudemman omakotitalon isoa pihapiiriä.

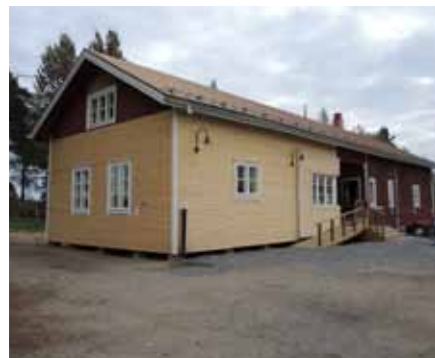
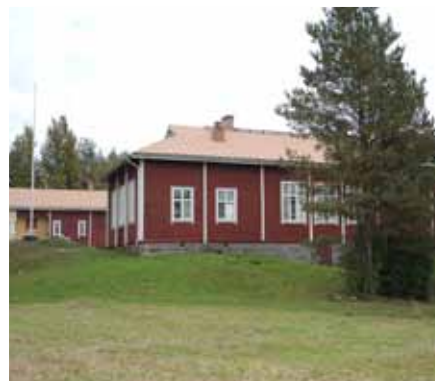
8 Kopsamon koulu

Kopsamon vanha kansakoulurakennus on rakennettu vuonna 1888 ja sitä on laajennettu 1912 sekä peruskorjattu 1983. Kirkonkylän koulu sijaitsee maisemallisesti upealla paikalla.

Kopsamon koulurakennus eli Kirkonkylän koulu toimii alkuperäisessä tarkoituksessaan eli kouluna. Rakennukset ovat hyväkuntoisia ja uusi kylätalo tuo pihapiiriin lisää aktiivisuutta.

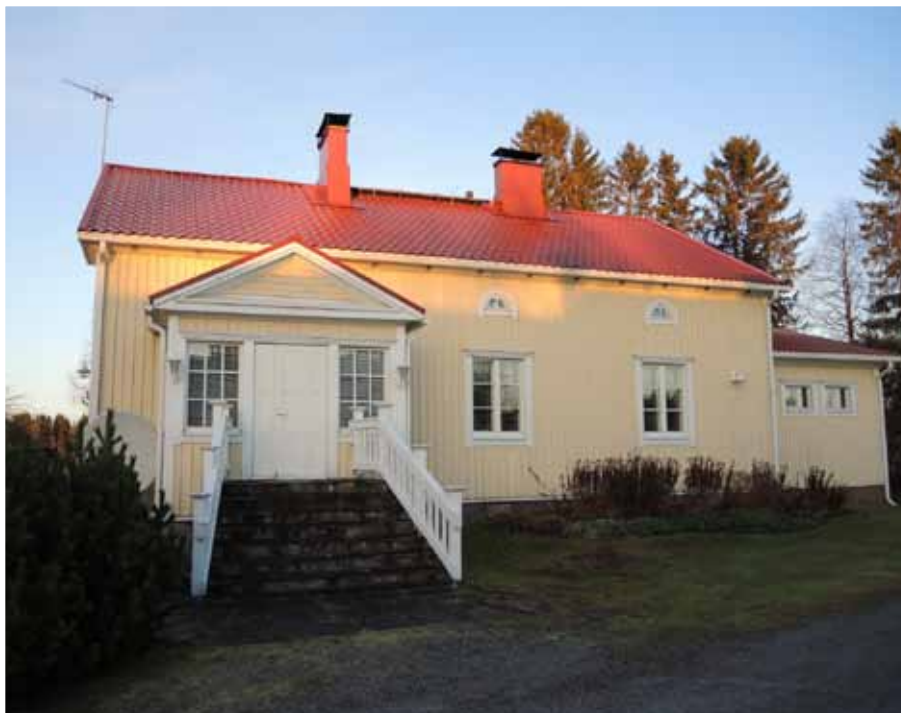
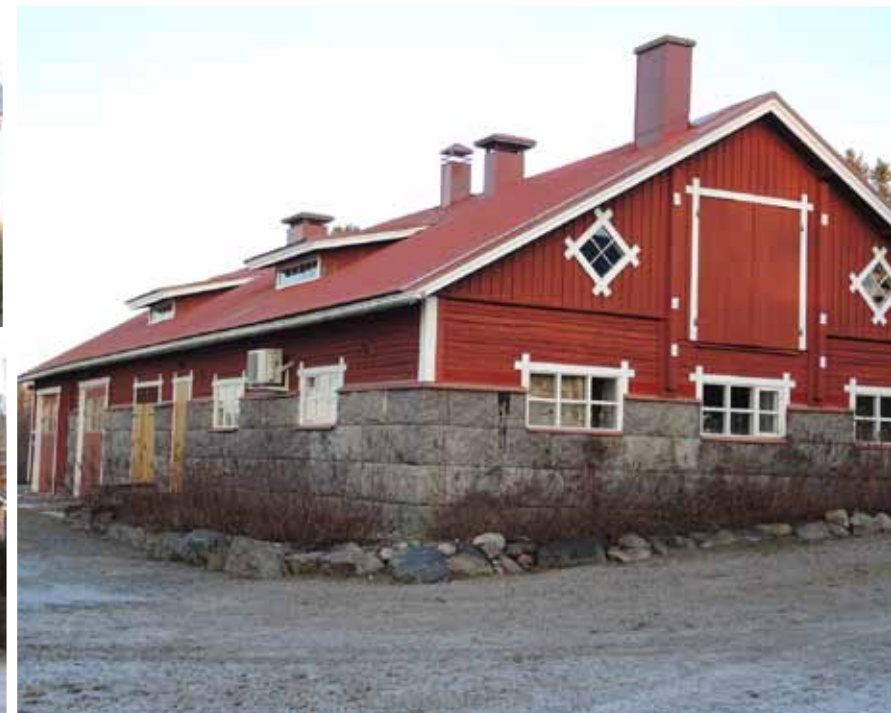
13 Maunula

Maunulan tila esiintyy ensimmäisen kerran maakirjoissa vuonna 1565. Tila on toinen Kopsamon kahdesta ensimmäisestä tilasta. Koko kirkonkylä on saanut nimensä talon ensimmäisen isännän Erkki Kopsaman mukaan. Tilan päärakennus ja luhti ovat 1800-luvulta, peruskorjaus tehtiin vuonna 1964.

Päärakennus on hyvässä peruskunnossa ja asuinkäytössä. Päärakennukseen ulkonäkö ei ole muuttunut. Luhtirakennus on myös käytössä ja kunnostettu. Pihassa ollut vanha navetta on purettu. Maunulan tilalta on erityisen hienot maisemat koko kylälle.

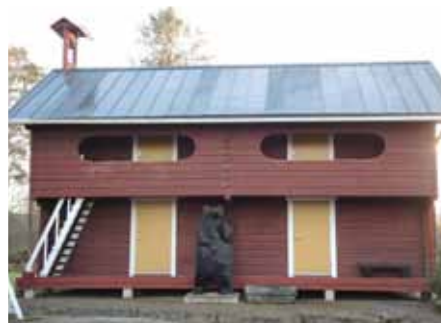
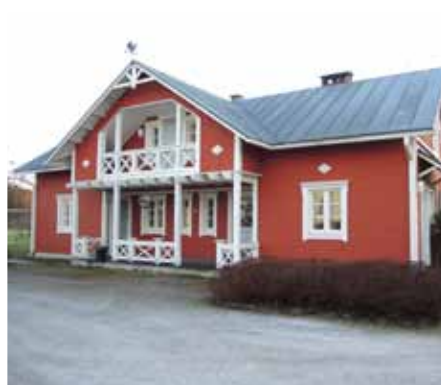
14. Mattila

Mattilan tilan tiivis pihapiiri monine rakennuksineen sijaitsee Mäkikylässä, suunnittelualueen pohjoispäässä. Päärakennus on rakennettu vuonna 1930 ja 1990-luvulla se on peruskorjattu. Pihapiirissä sijaitsee lisäksi vanha navettarakennus ja useita muita siirrettyjä, uusittuja tai kunnostettuja rakennuksia.

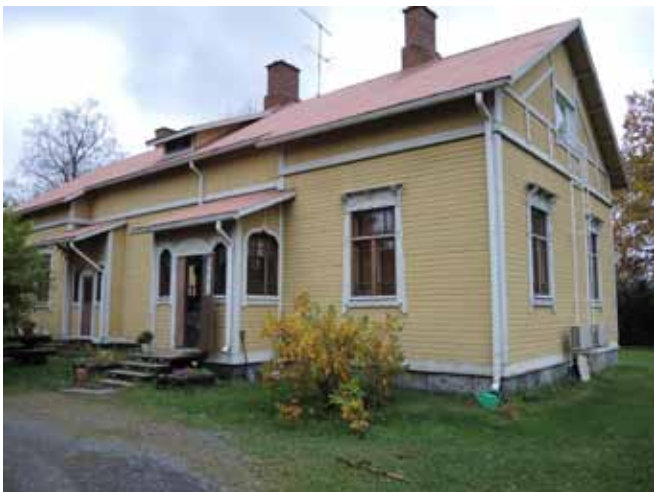
1 Päärakennus

Nykyisin Pärrin eli Päre on perinteistä vanhaa pihapiiriä, jossa on yhä pystyssä 1700-luvun tilan päärakennus. Toinen pihan asuintalo on rakennettu 1910 ja graniitti- ja tiilirakenteinen navetta vuonna 1960. Sekä uudet että vanhat rakennukset on tehty kivijalan päälle, eikä pihapiirissä ole tehty suurempia maansiirtotöitä. Pärrin pihapiirin ympäristö ja rakennuskokonaisuus on hyvin säilynyt. Rakennuksille ja ympäristölle ei ole tehty muutoksia. Pihapiirissä on kaksi asuinrakennusta ja neljä ulkorakennusta.

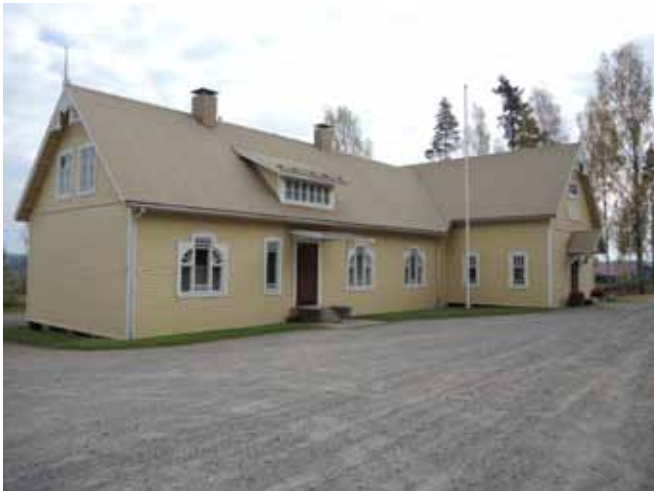
1 Päärakennus

Seuraintalo Suomela on jugend-tyyliin rakennettu seuraintalo. Talossa on suuri sali, kahvilatila, kokoustila sekä keittiö. Yläkerrassa on asuintilaa, joka ei tänä päivänä ole asuinkäytössä. Pihassa on ulkorakennus. Talon omistaa nykyisin Manttaalisäätiö. Seuraintalon pihassa on korsumuseo. Suomela on pidetty hyvässä kunnossa, sitä on kunnostettu monin tavoin.

Rakennushistoriallinen arvo: Talo on rakennettu jugend-tyyliin ja se on säilynyt alkuperäisessä asussaan.

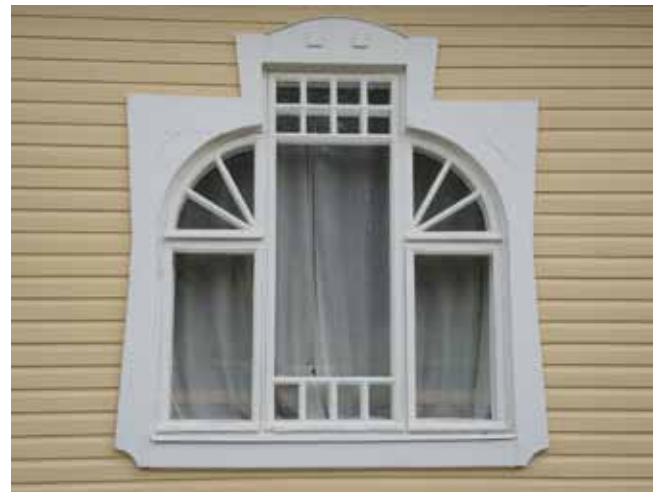
1 Yksityiskohta ikkuna

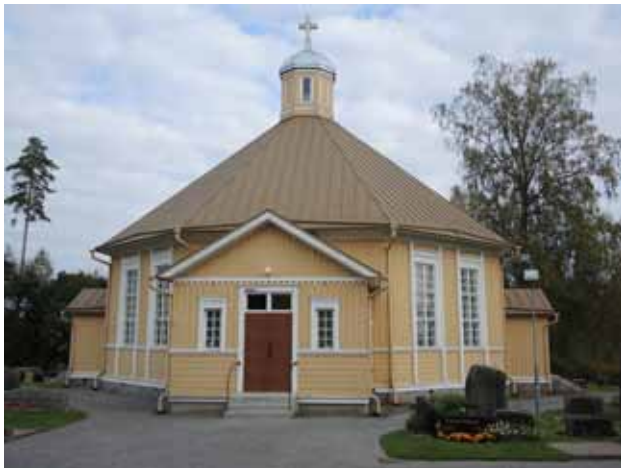
Juupajoen puukirkko on rakennettu vuonna 1838. Pohjamuodoltaan kirkko on kahdeksankulmainen keskeiskirkko ja ulkokattona on lyhtyyn päättyvä särmäkartio. Kirkko liittyy siten 1700-luvun loppupuolen ja 1800-luvun alkupuolen monikulmaisten keskeiskirkkojen ryhmään. Kehän ulkopuolisina osina liittyy runkokuoneeseen sakaristo ja eteiset. Erillinen kellotapuli on vuodelta 1840. Kirkko, kellotapuli, vanha ruumis-huone sekä hautausmaa muodostavat yhtenäisen kokonaisuuden. Rakennukset ovat säilyneet ennallaan.

1 Kirkkorakennus

maalle ja kirkko valmistui 1838. Kirkon kivijalkaa, saarnastuolia ja kuorin ikkunoita jouduttiin korjaamaan jo vuonna 1850. Kirkon ympärillä oleva vanha hautausmaa vihittiin käyttöön vuonna 1853. Paanukattainen kellotapuli valmistui 1861. Kirkko uudistettiin sisältä arkkitehti Ilmari Launiksen suunnitelmien pohjalta vuonna 1915. Vuonna 1983 tehtiin peruskorjaus, jolloin kirkon sisämaalaus palautettiin vuoden 1915 väreihin ja sisäänkäynnit rakennettiin uudelleen. Vuosina 1998-1999 kirkossa tehtiin lahovaurioiden korjauksia, ulkomaalaus ja sisämaalauksia. Ilmari Launiksen alttaritaulu vuodelta 1917 kuvaa pyhää ehtoollista. Huomattavat korjaukset vuosina 1917 (Ilmari Launis), 1983 (Seppo Rihlama, peruskorjaus).

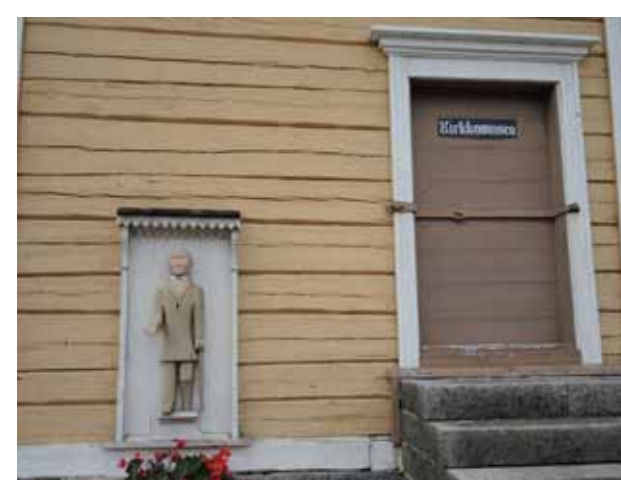
1 Yksityiskohta kellotapulista.

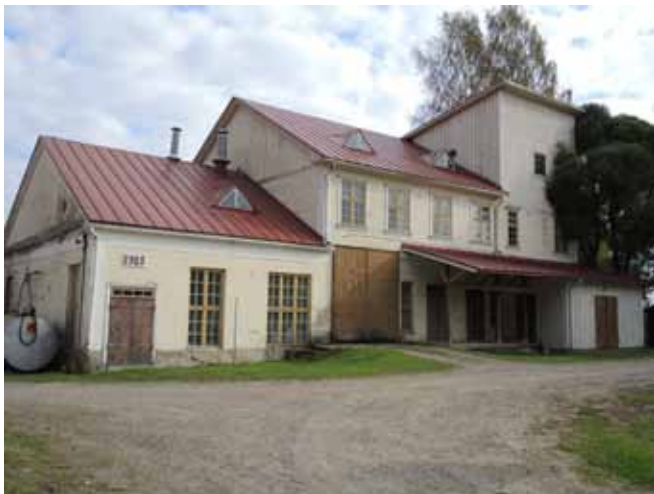
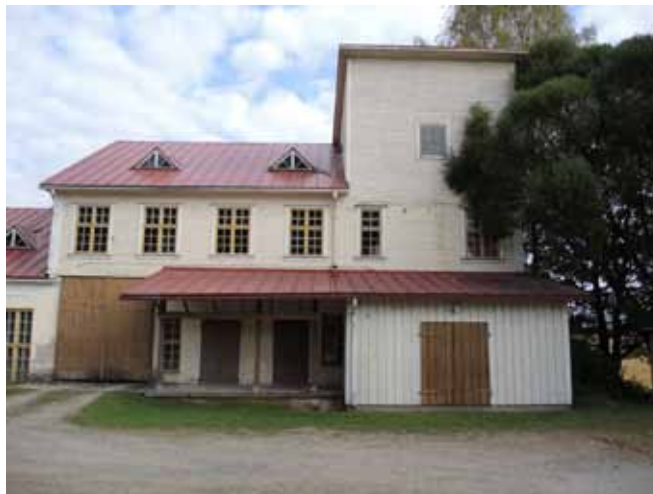
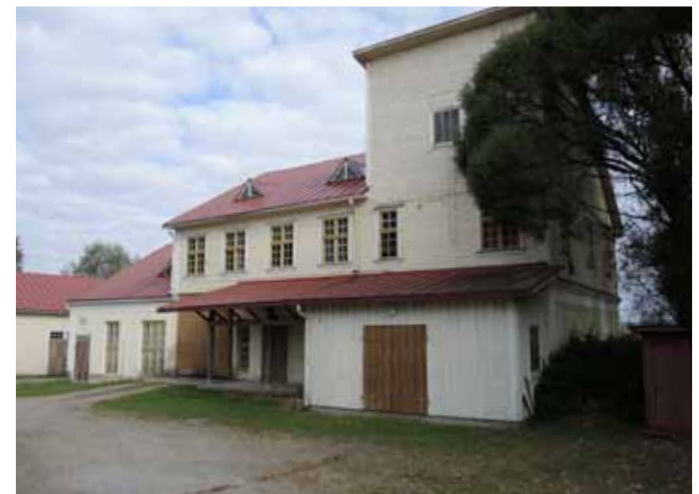
1 Myllyrakennus

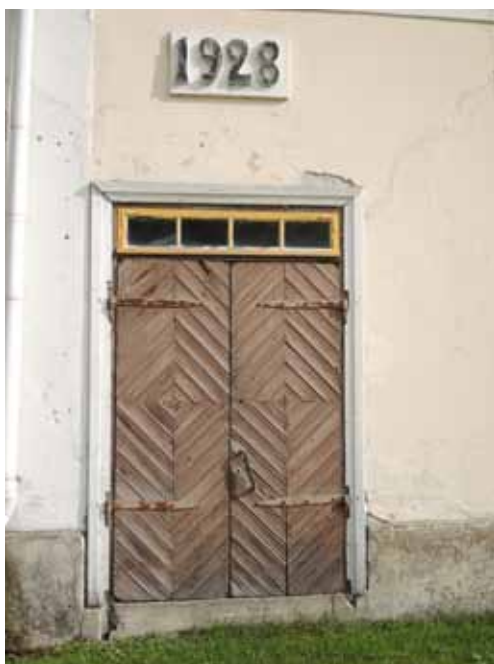
1 Myllyn ovi - yksityiskohta

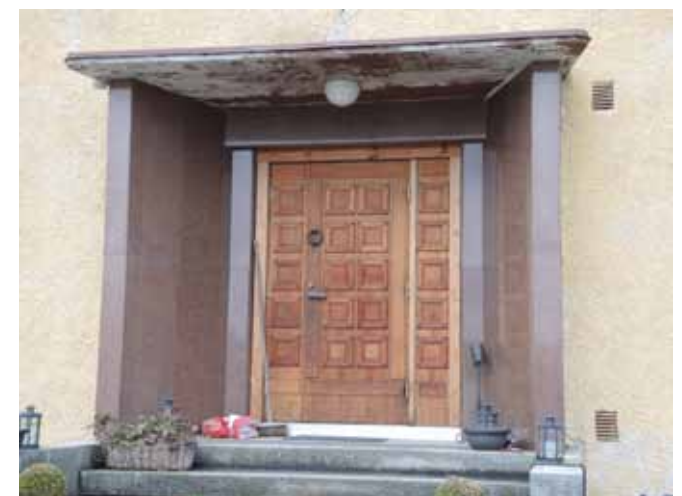
1 Vanhan pankin ovi -yksityiskohta

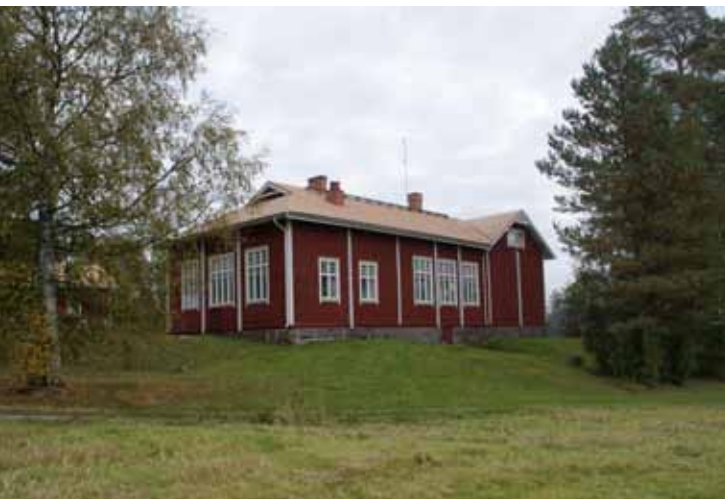
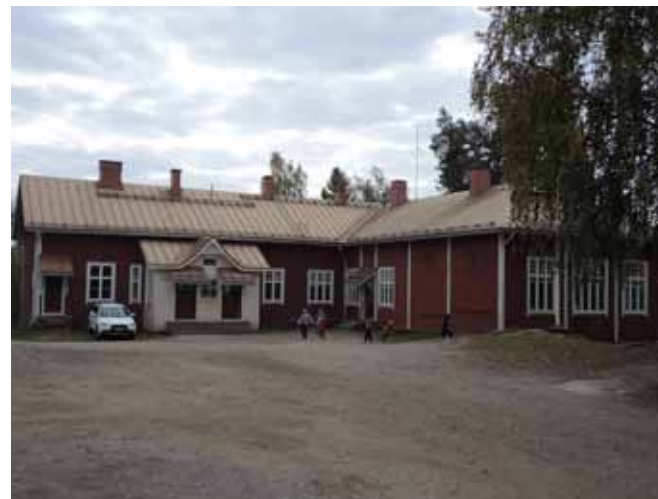
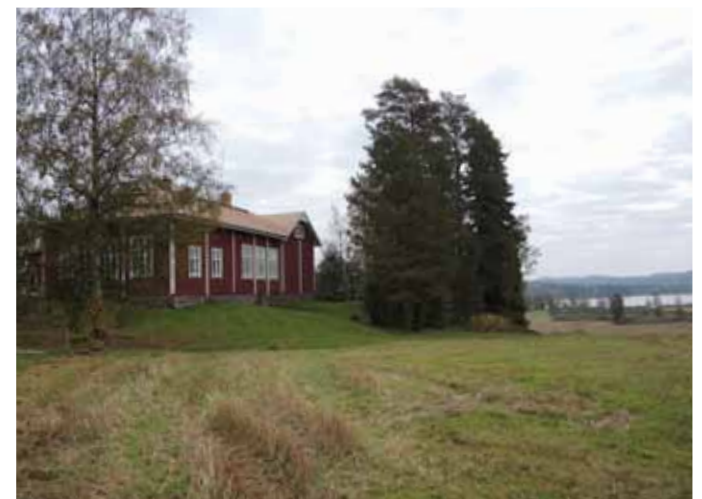
Kopsamon vanha kansakoulurakennus on rakennettu vuonna 1888 ja sitä on laajennettu 1912 sekä peruskorjattu 1983. Koulun pihapiirissä on ruokalarakennus, joka on valmistunut myös vuonna 1888.

1 Koulurakennus

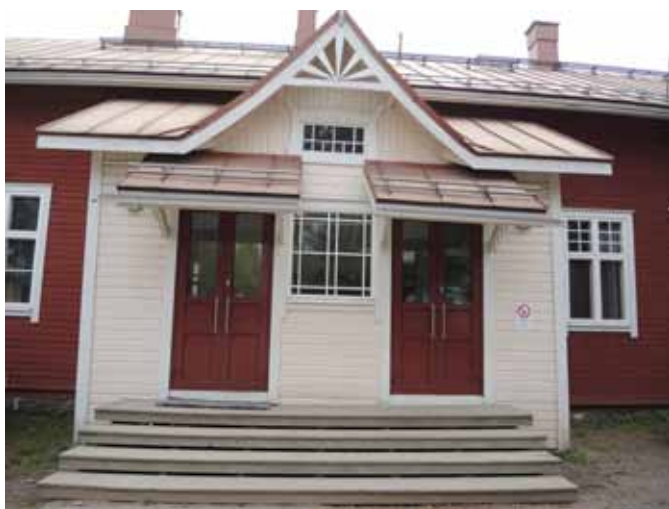
1 Koulun ovi - yksityiskohta

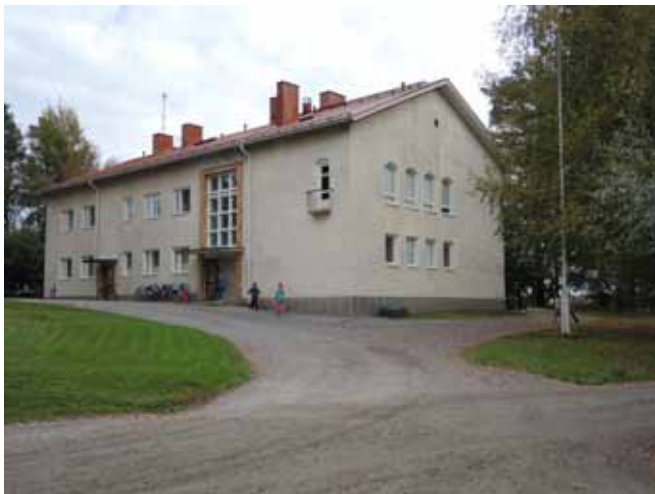
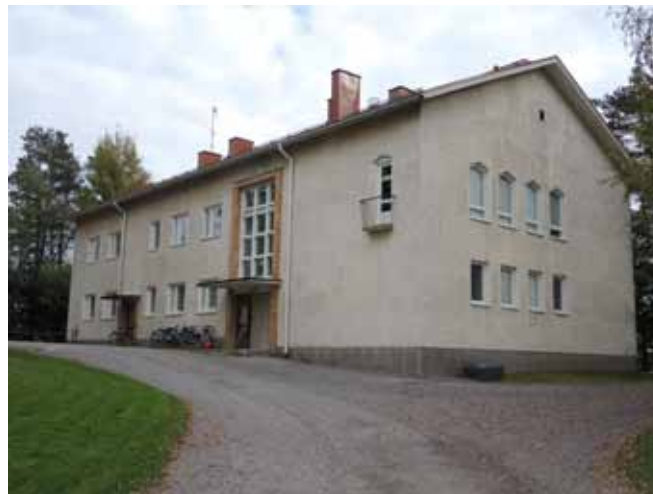
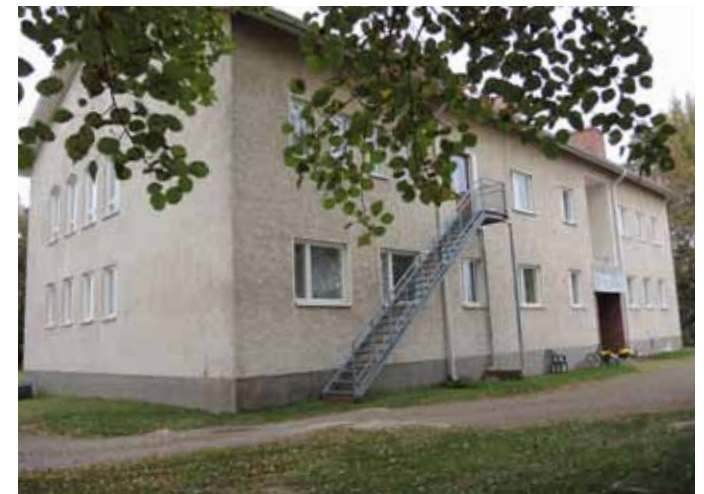
1 Vanha kunnantalo

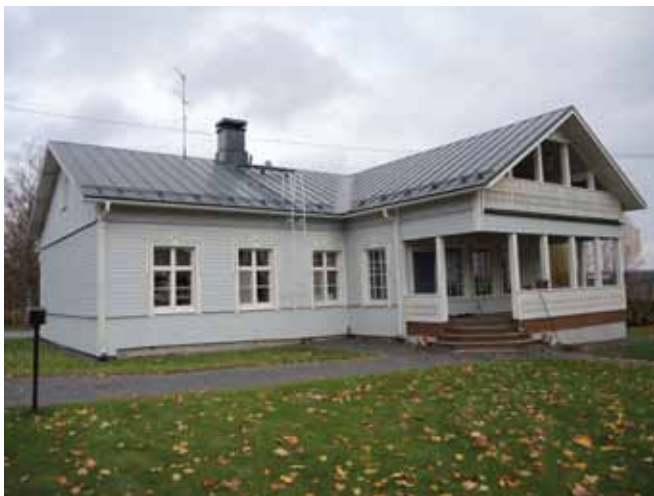
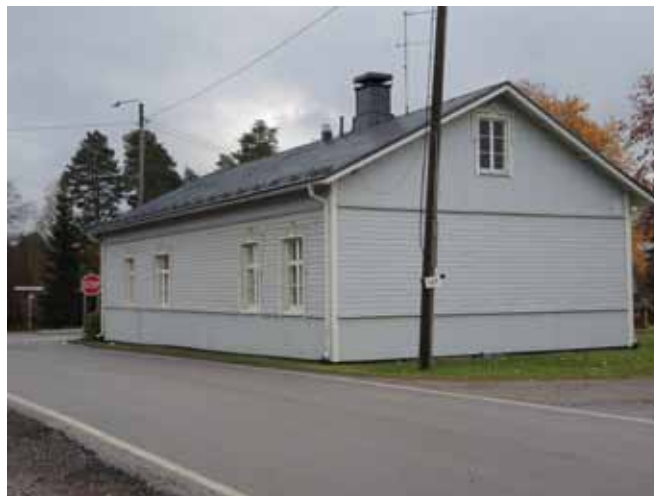
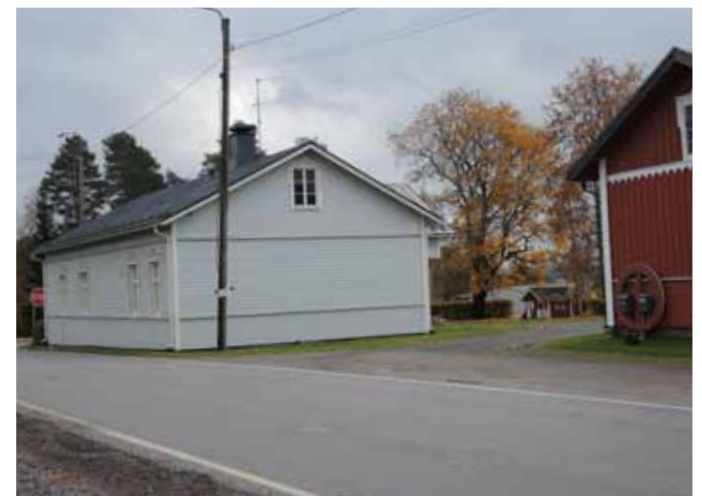
Vanha päärakennus sijaitsee aivan tien risteyksessä. Pihapiiri on hyvin säilynyt, siinä sijaitsee toinen asuinrakennus sekä vanha navetta, joka on rakennettu 1952. Tilakeskukseen kuuluu myös sahayritystoiminta, joka sijaitsee pihapiirin eteläpuolella.

Ympäristö ja pihapiiri: Päärakennus on hyvin hoidettu ja se on hyvässä kunnossa. Samoin pihapiirin muut rakennukset ovat siistissä kunnossa ja maalissa. Vanha pihapiiri on tänäkin päivänä eheä kokonaisuus. Tontti on

1 Päärakennus

1 Päärakennus ja 2 sivurakennuksen kulma

tiivis ja näin ollen kasvillisuutta pihalla ei ole paljon. Tonttia rajaa kyläteistä pensasaidat ja pihassa kasvaa muutama pihapuu. Köllin tila sijaitsee hyvin keskeisellä paikalla Kopsamon maisemassa ja se on kylän keskeinen maamerkki.

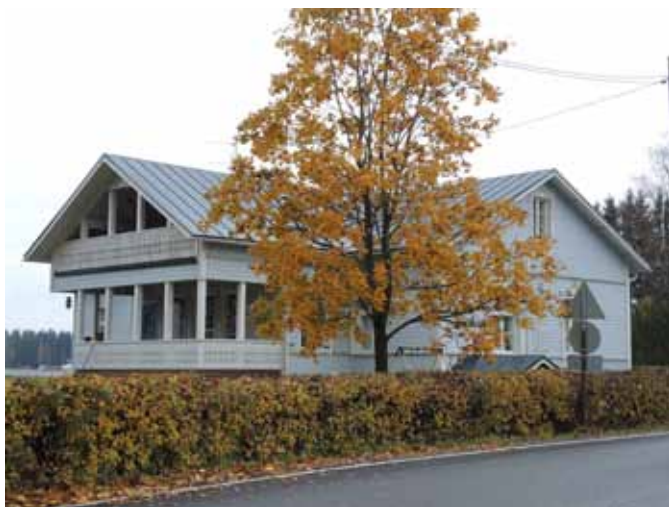
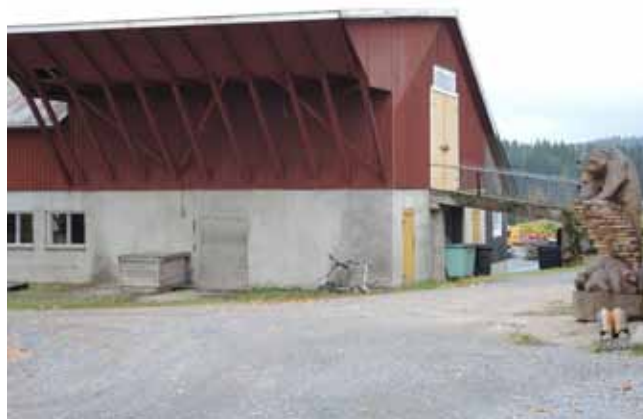
1 Päärakennus

3 Vanha navetta

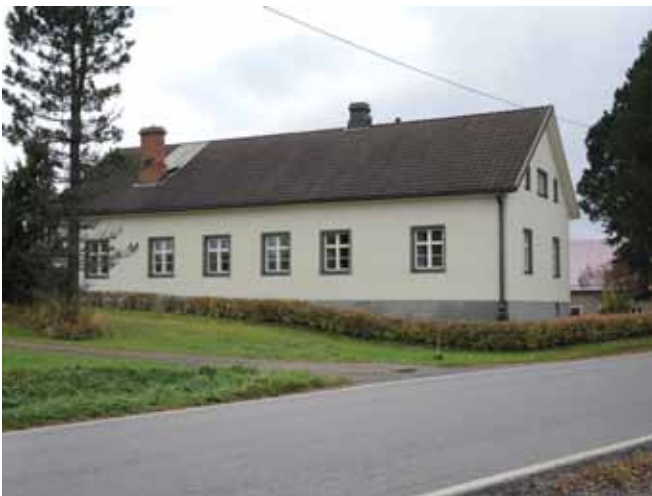
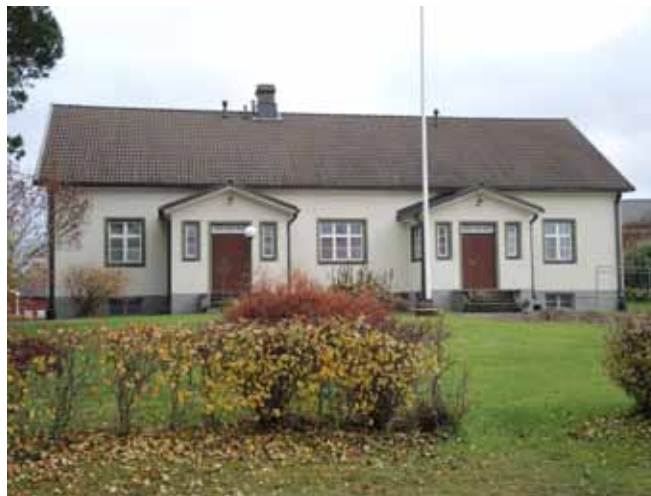
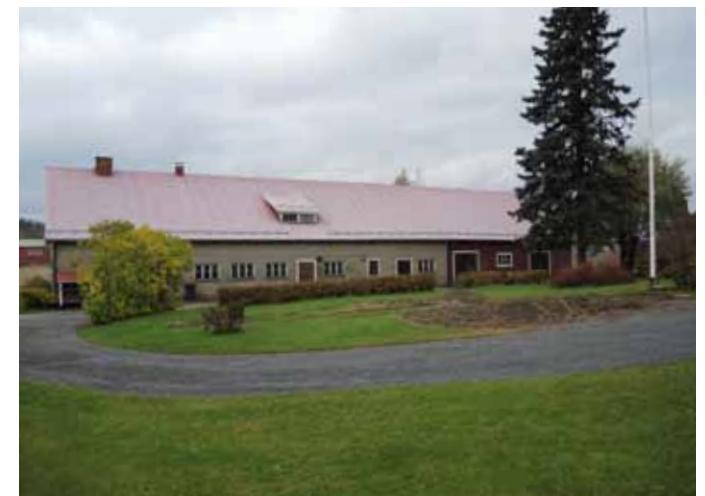
Kuvaus:
Mäkelän tila sijaitsee Kopsamon kylätaajamassa, aivan Köllin tilan vieressä kylätien tuntumassa. Tiiviin pihapiirin muodostavat päärakennus, navetta ja vanha aitta.

1 Päärakennus

2 Navetta

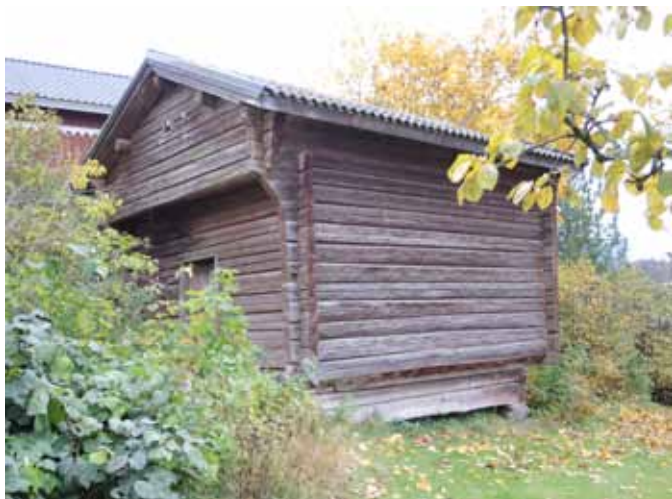
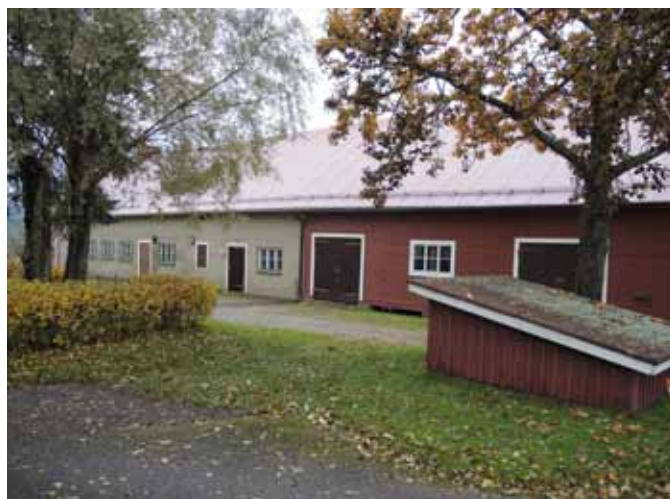
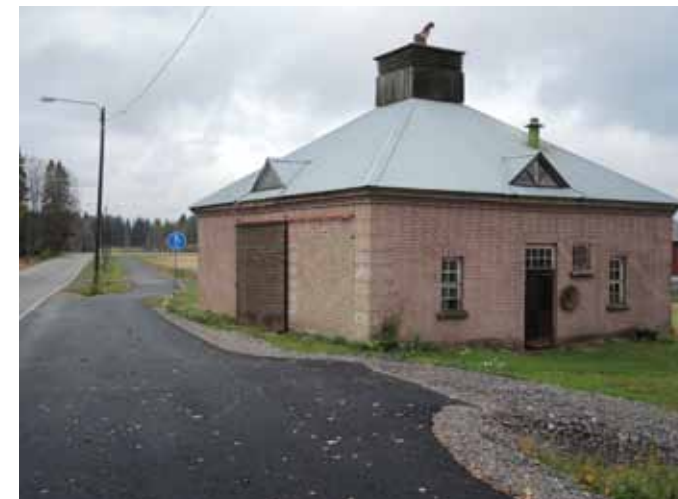
3 Aitta

2 Navetta

4 Makasiini

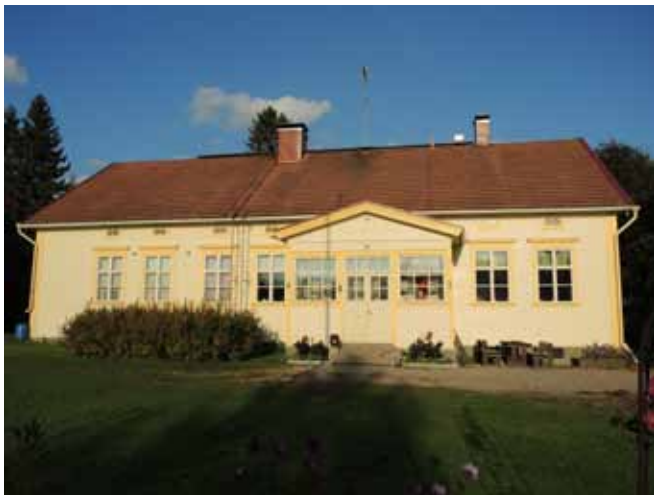
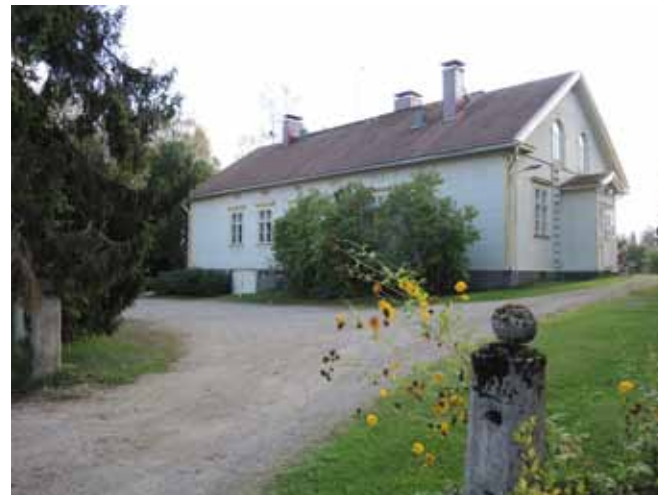
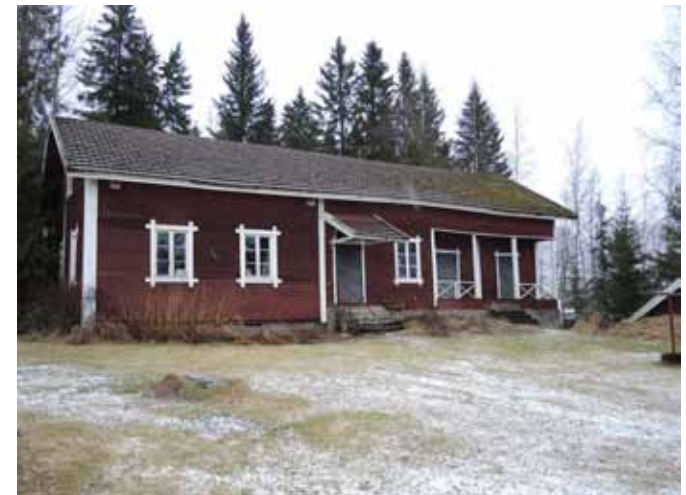
1 Päärakennus

2 Vanha väentupa

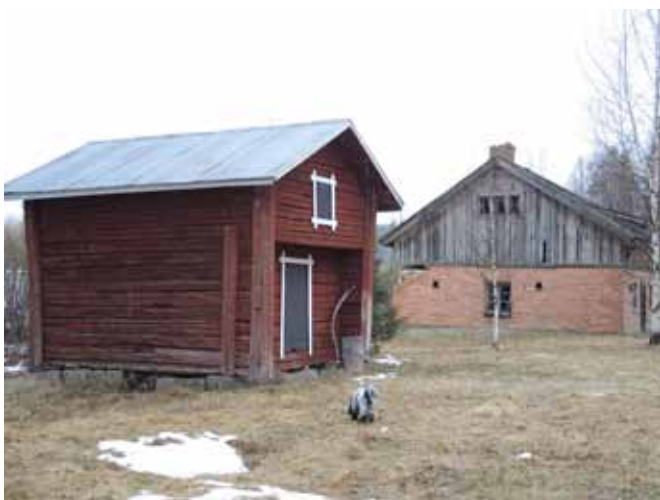
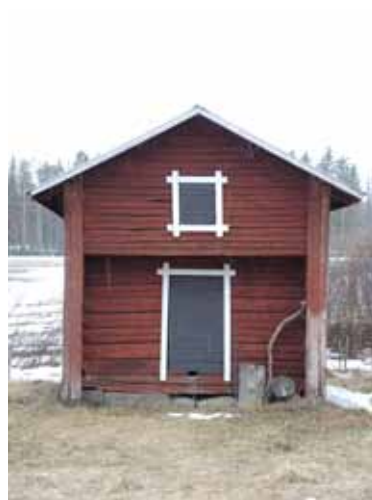
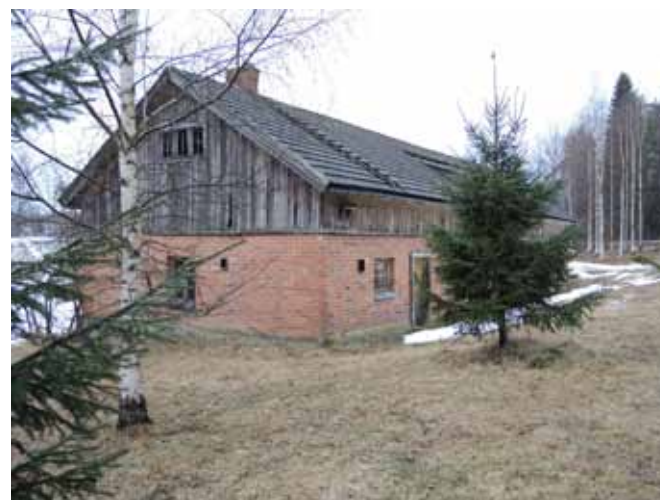
3 Aitta

4 Vanha navetta

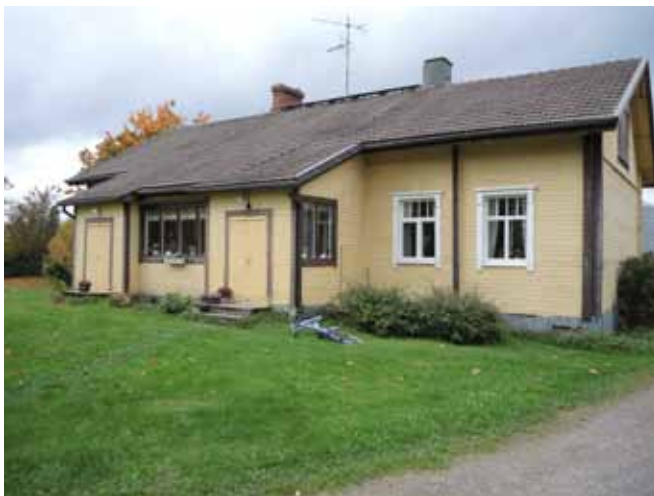
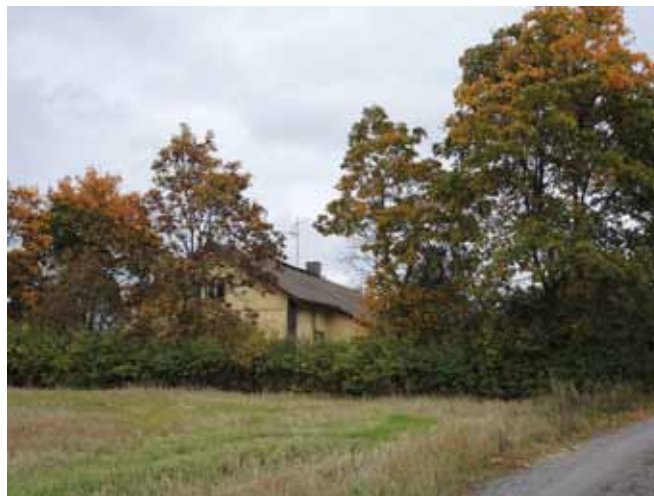
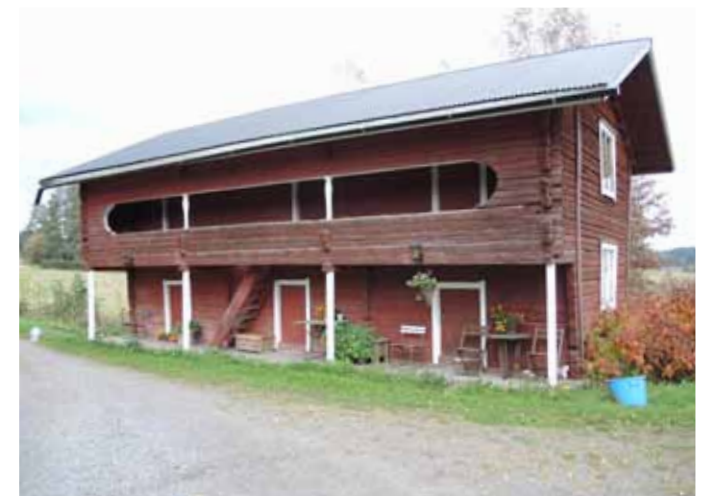
Koko kirkonkylä on saanut nimensä talon ensimmäisen isännän Erkki Kopsaman mukaan. Päärakennus on hyvässä peruskunnossa ja asuinkäytössä. Päärakennukseen ulkonäkö ei ole muuttunut. Luhtirakennus on myös käytössä ja kunnostettu. Pihassa ollut vanha navetta on purettu. Nykyisen maatilan tuotantorakennukset, esimerkiksi konehalli ja kuivuri, eivät sijaitse pihapiirissä vaan sen tuntumassa.

1 Päärakennus

1Päärakennus

2 Aitta

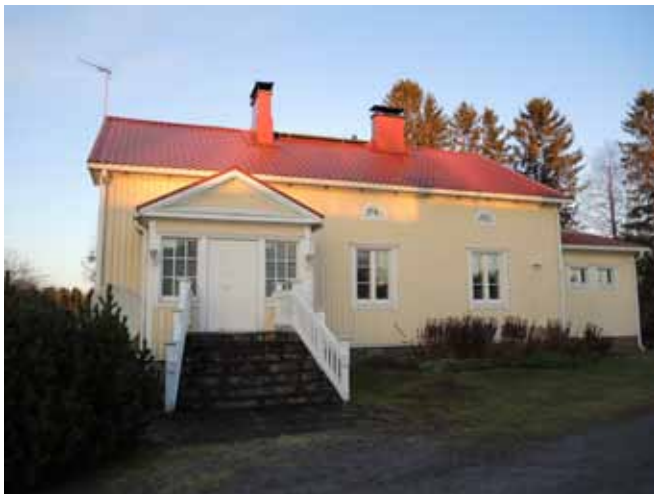
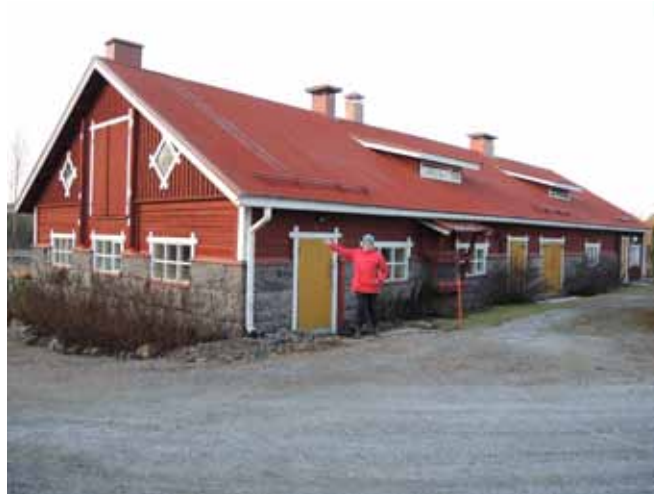
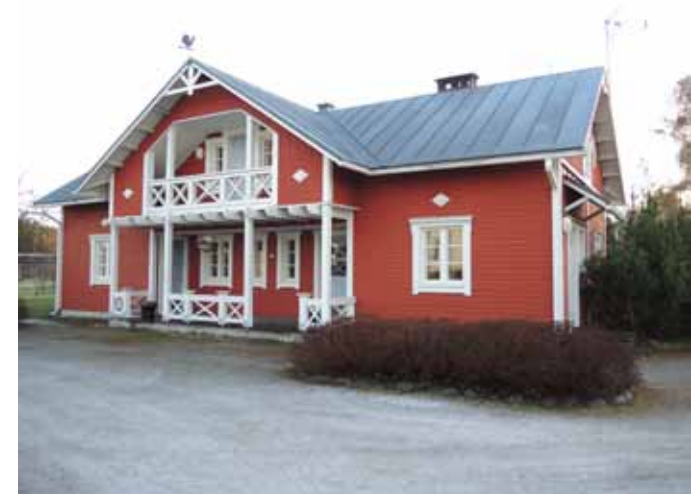
Mattilan tilan tiivis pihapiiri monine rakennuksineen sijaitsee Mäkikylässä, suunnittelualueen pohjoispäässä. Päärakennus on rakennettu vuonna 1930 ja 1990-luvulla se on peruskorjattu. Pihapiirissä sijaitsee lisäksi vanha navettarakennus ja useita muita siirrettyjä, uusittuja tai kunnostettuja rakennuksia.

1 Päärakennus

2 Navetta

3 Piharakennus

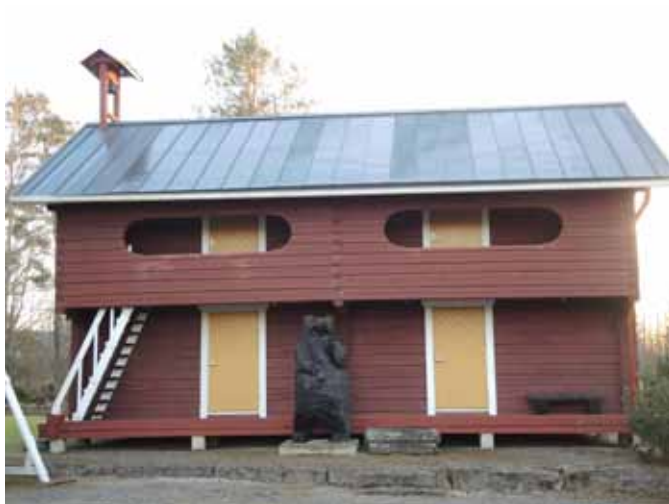
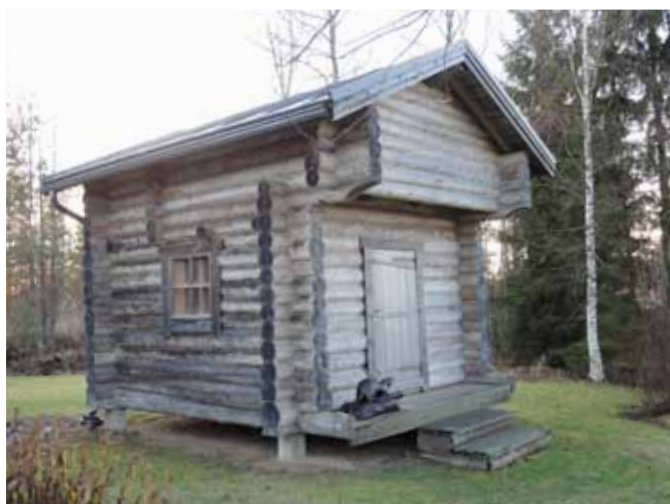
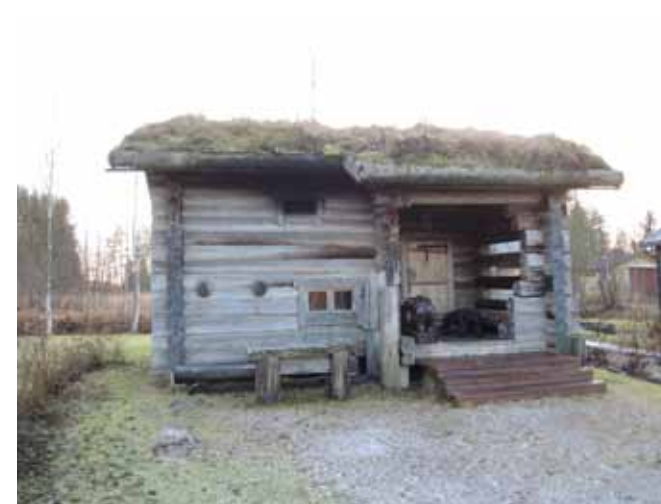
4 Aitta

5 Aitta

6 Savusauna
